# 東北地方太平洋沖地震による 東京湾臨海部の液状化被害状況

高知大学 南海地震防災支援センター  
原 忠

## 調査日程と概略地点

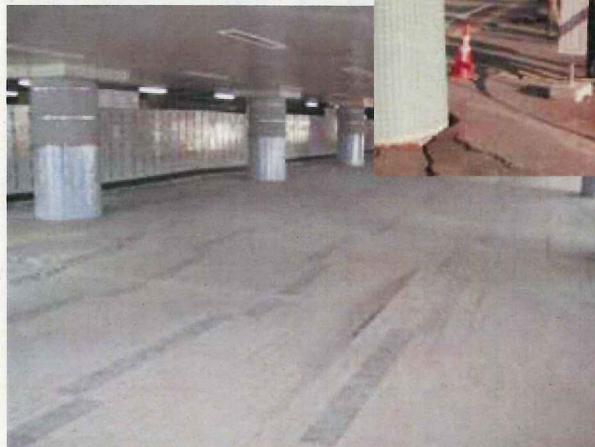
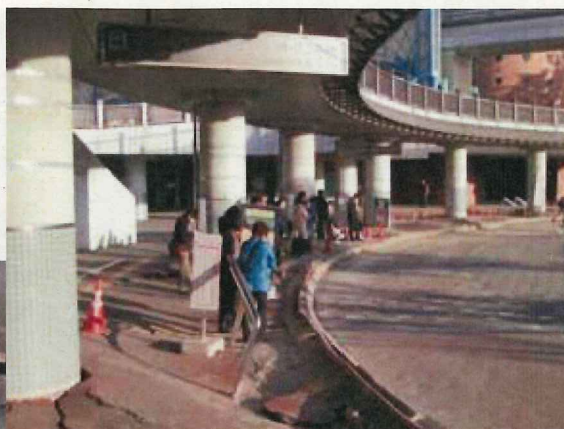
高架橋下部の  
被害形態  
(舞浜駅南口)

- ✓ 高架下やバスターミナル  
一帯が大きく沈下
- ✓ 建築構造物の変状なし
- ✓ 地中梁附近に段差

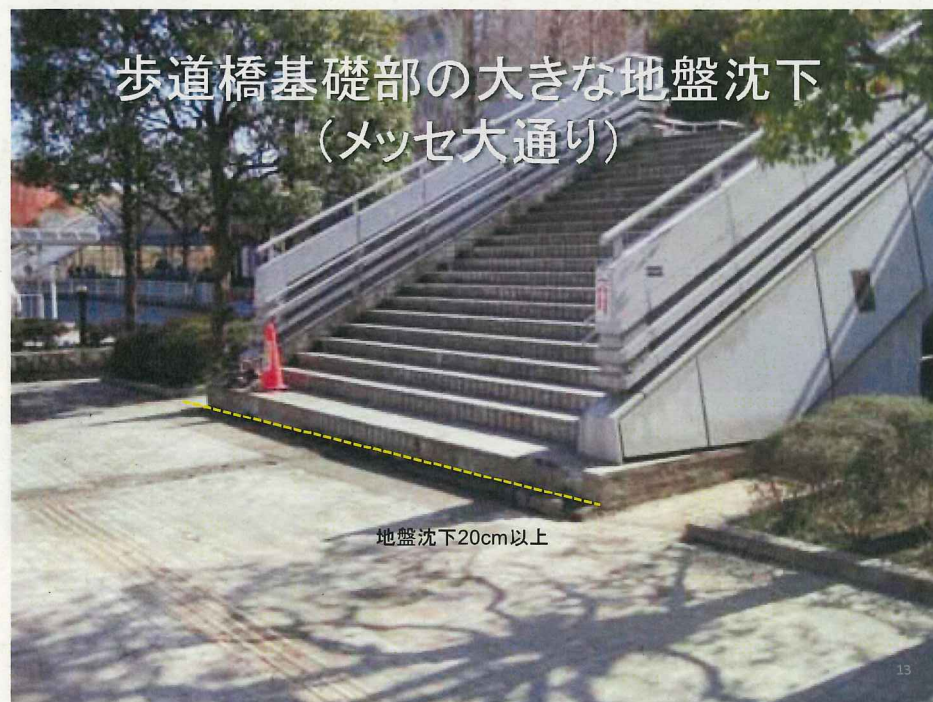
歩道橋基礎部の大きな地盤沈下  
(メッセ大通り)

地盤沈下20cm以上

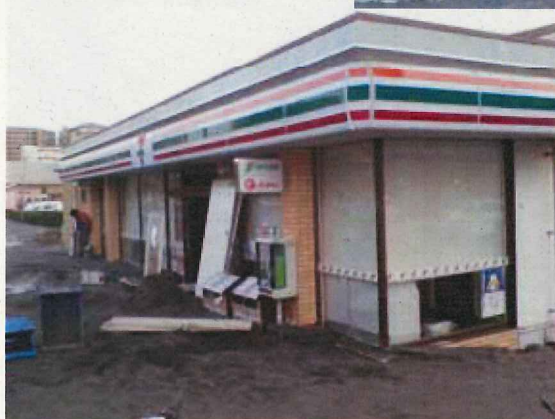
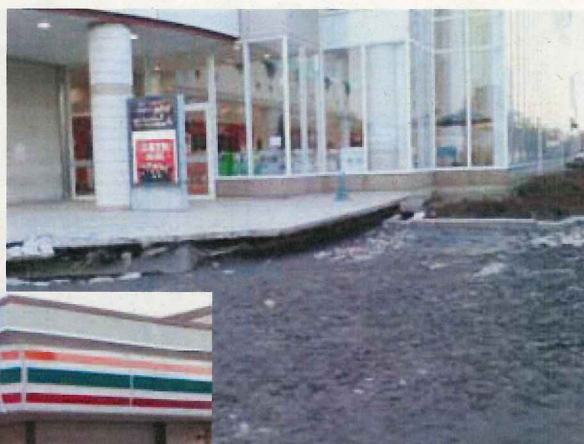
基礎形式の違い  
による建物被害  
の差異  
(明海5丁目)

- ✓ 道路一面に噴砂(40cm以上)
- ✓ 直接基礎: 不同沈下(約2°)
- ✓ 茎基礎: 建物の傾斜なし  
建物周辺の沈下約50cm

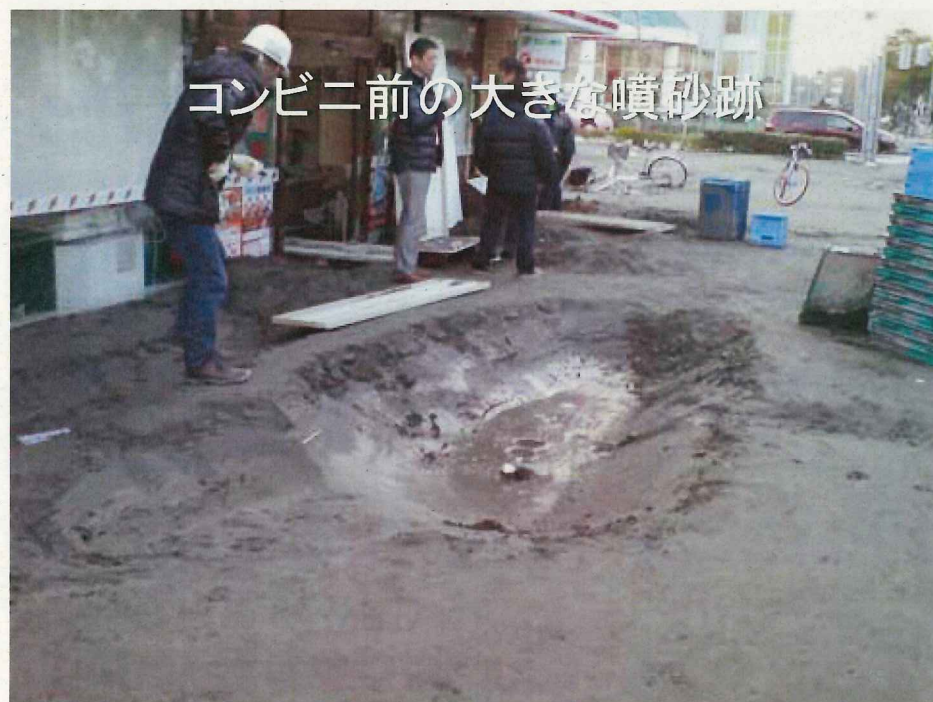
コンビニ前の大きな噴砂跡

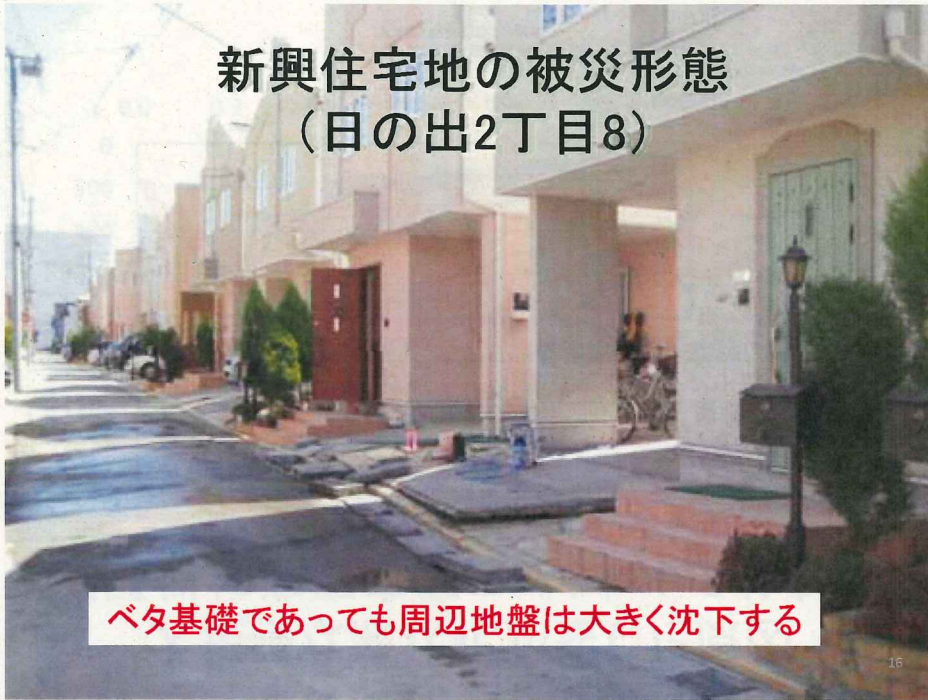
## 新興住宅地の被災形態 (日の出2丁目8)

ベタ基礎であっても周辺地盤は大きく沈下する

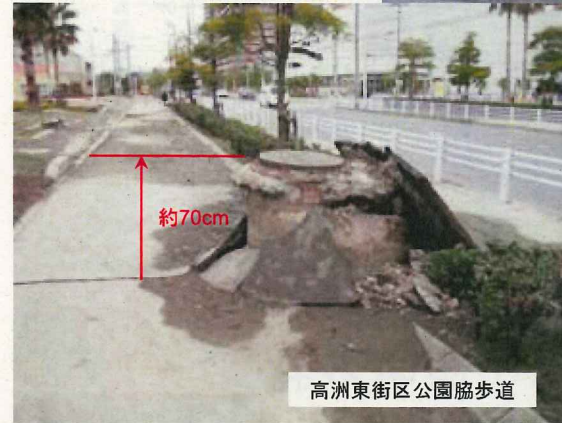
高洲東街区公園脇歩道

## 埋設管の浮上による 下水管の損傷 (浦安市)

約70cm

- ✓ 下水管路は歩道の上に埋設されていた
- ✓ 自動車等への交通障害なし

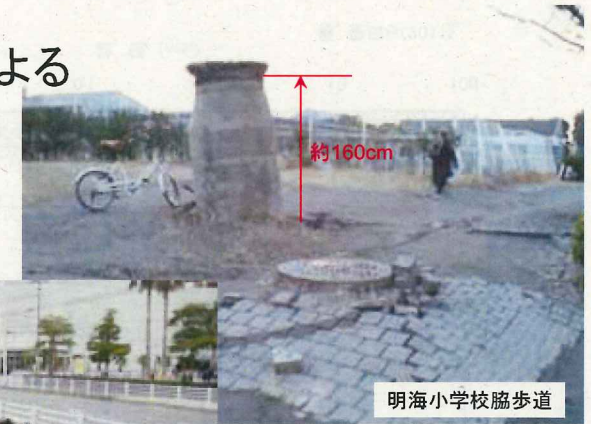
明海小学校脇歩道

約160cm

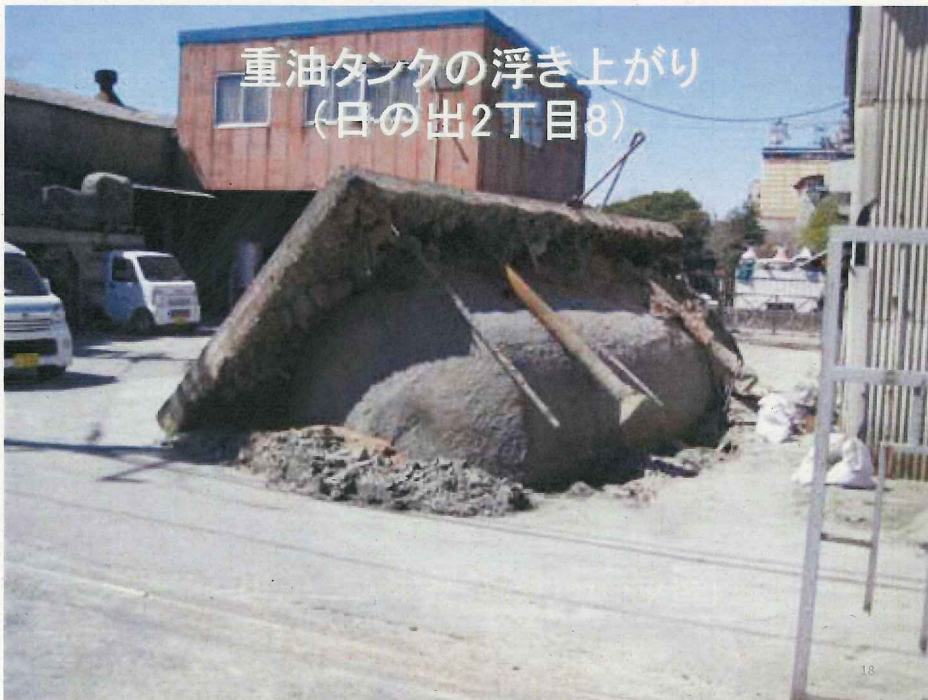
## 重油タンクの浮き上がり (日の出2丁目8)

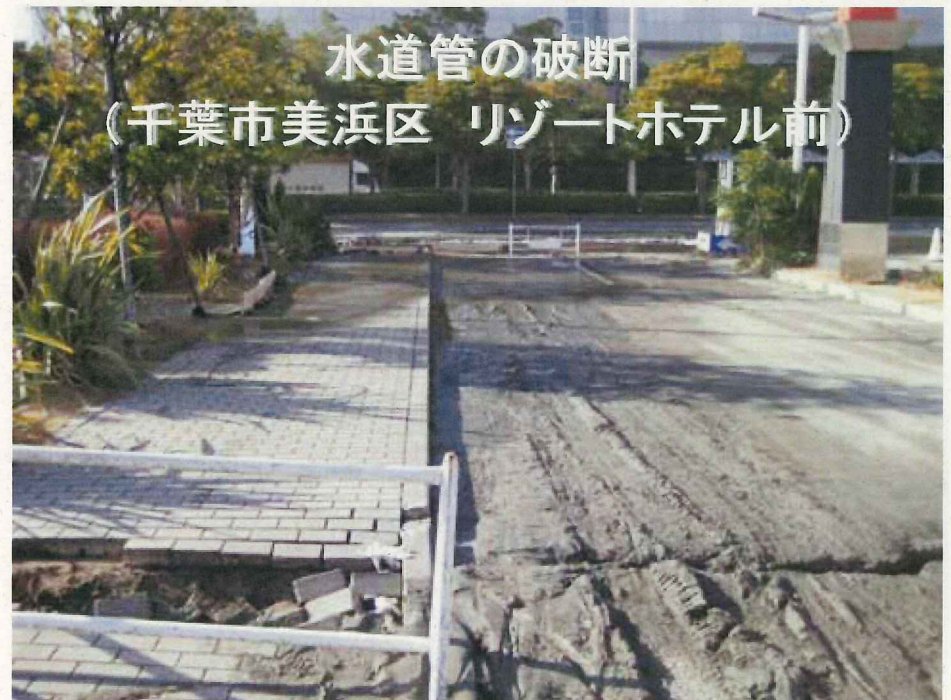
## 水道管の破断 (千葉市美浜区 リゾートホテル前)

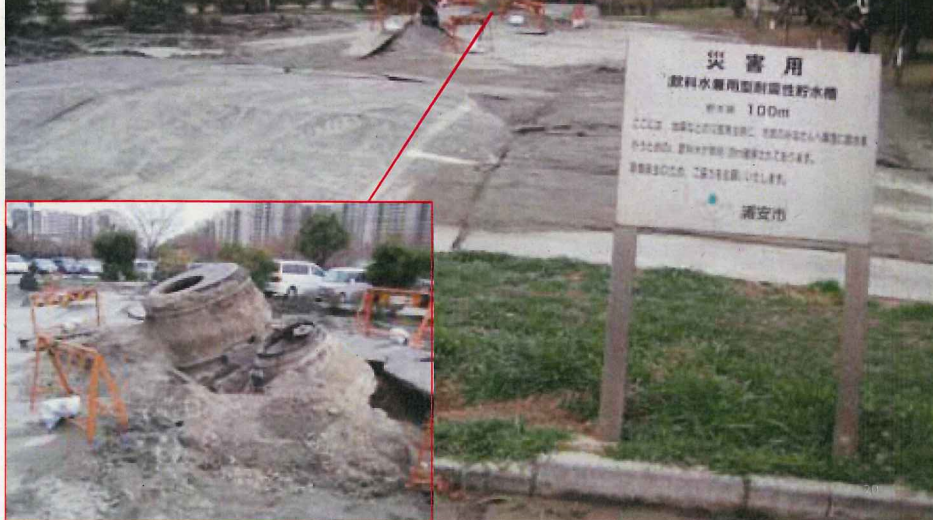
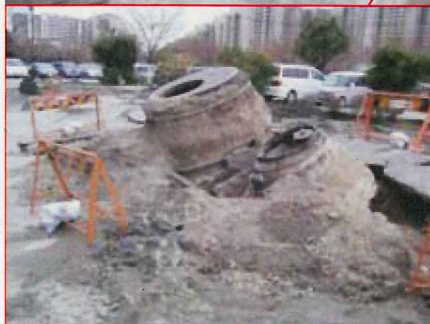
## 災害用貯水槽の浮き上がり (浦安市 高洲中央公園)

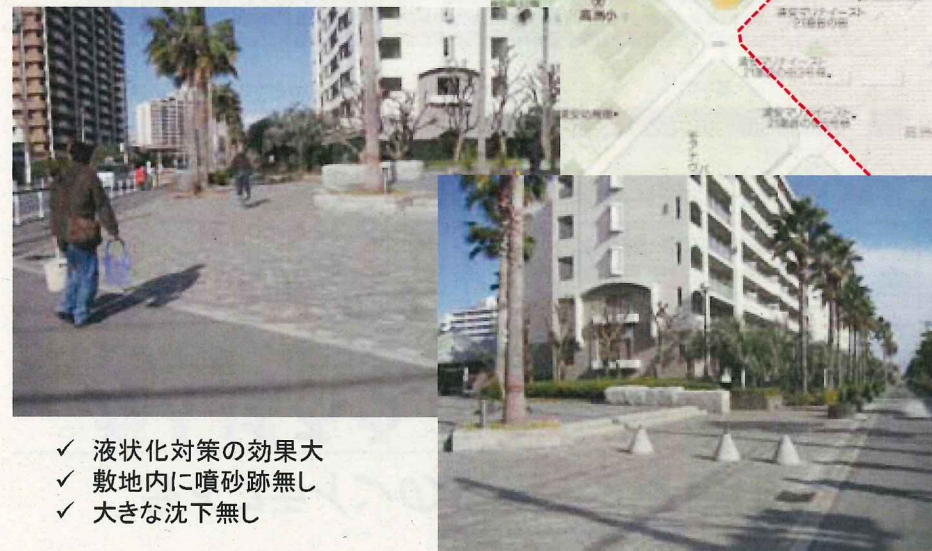
## 事前液状化対策の効果 (潮音の街公団住宅)

- ✓ 液状化対策の効果大
- ✓ 敷地内に噴砂跡無し
- ✓ 大きな沈下無し
