宮城県北部の被害状況

高知大学 大年邦雄

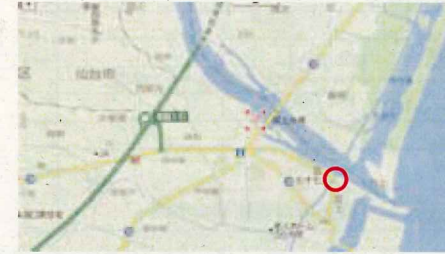
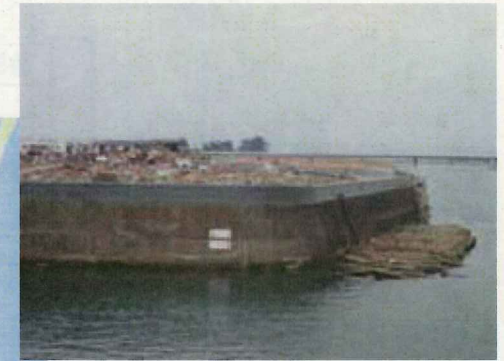
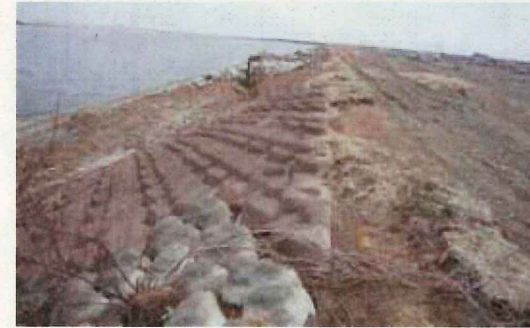
名取川堤防

・右岸の特殊堤には損傷なし。津波の越流はあり

・右岸0.8k(閉上地区)から下流。連接ブロックは目地の開きは見られるが流出しているところはない。

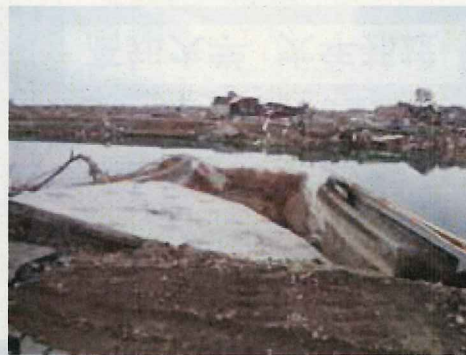
閉上地区・貞山運河

↑幅約4mの小規模な橋梁は津波により桁が流出。

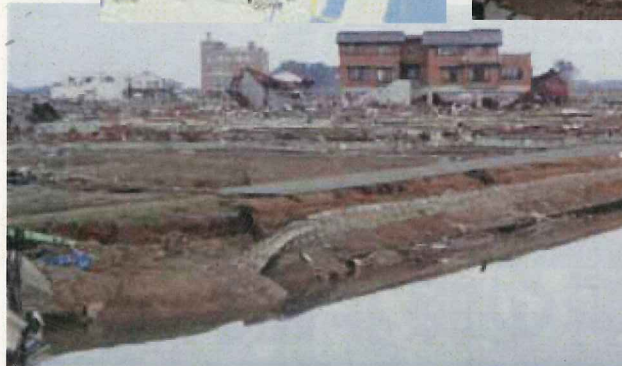
←貞山運河は川面側の裏面崩壊、遮水ブロックの滑落。天端舗装が流されている箇所もあり。

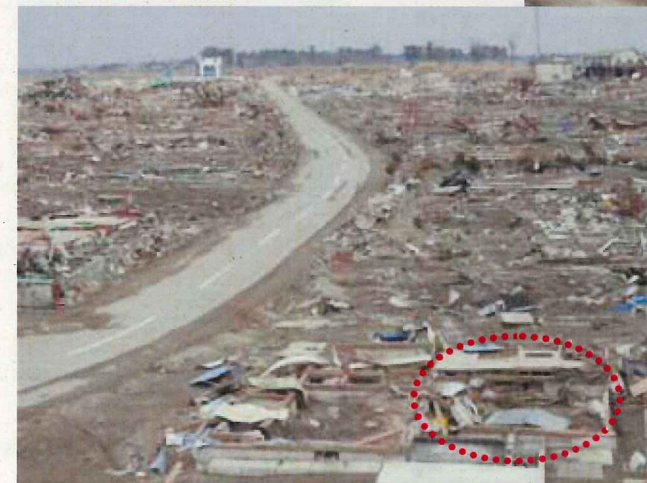
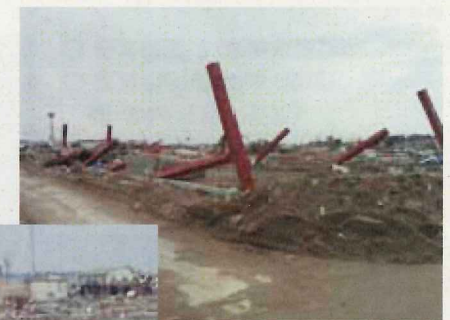
名取川河口右岸 閉上地区の被害状況

↓町全体が壊滅

鉄骨造は津波で崩壊しているものが多い

家屋基礎土台は残存

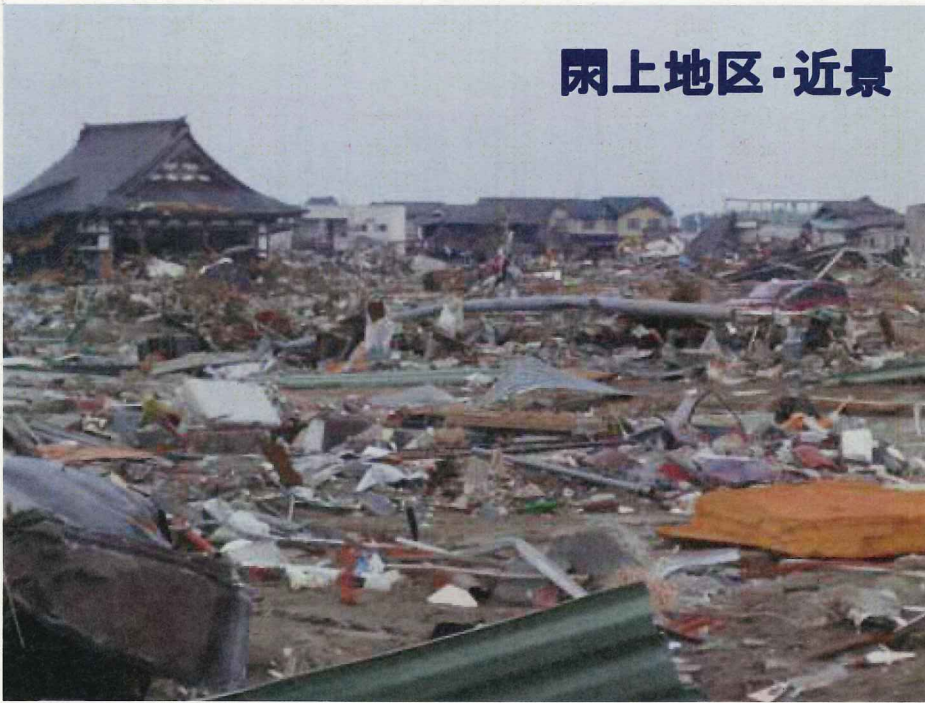
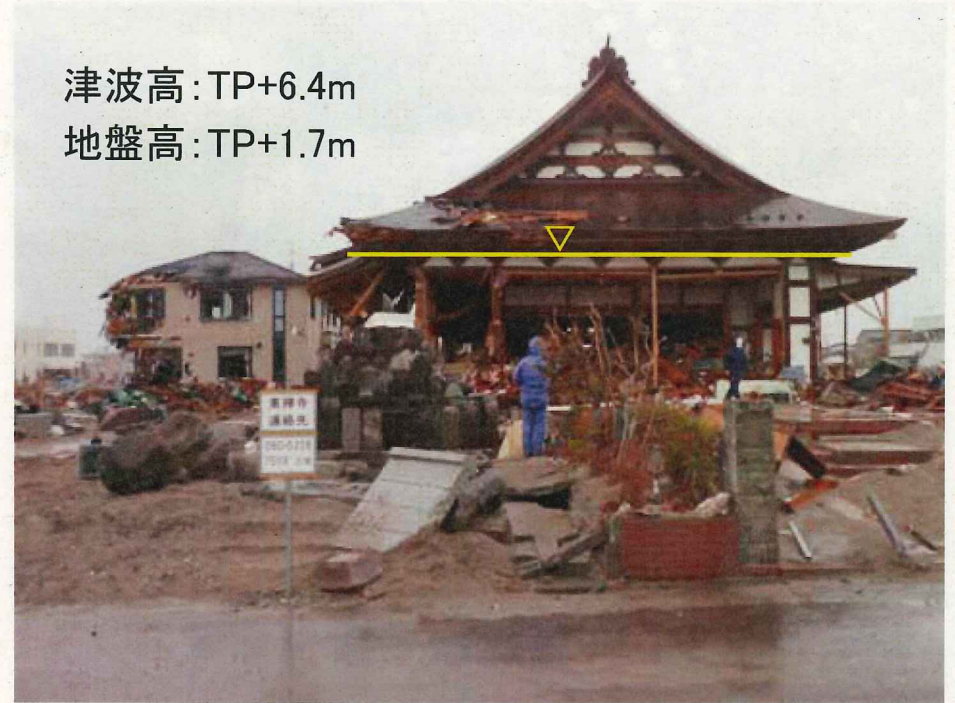
雨上地区・近景

津波高: TP+6.4m
地盤高: TP+1.7m

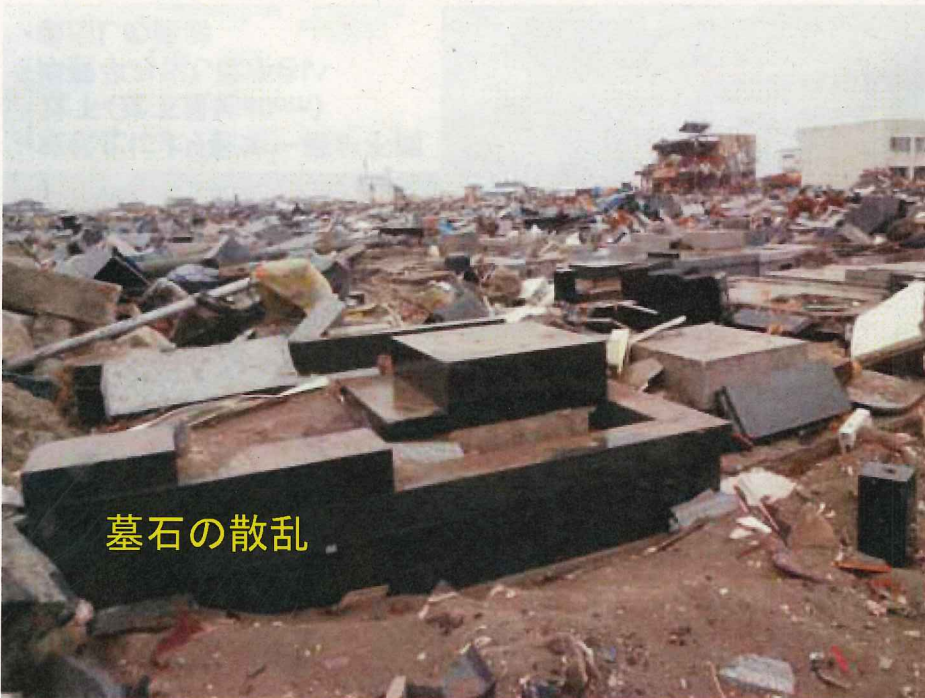
雨上地区で僅に残った建物

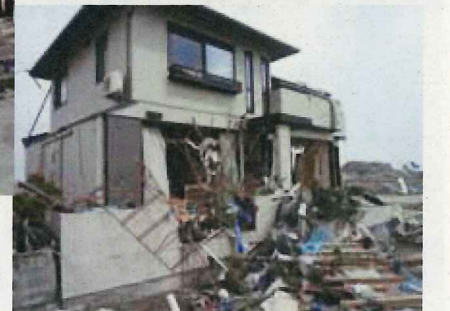
木造住宅もごく希に...

上・右上: 残った建物にはRC構造が散見される

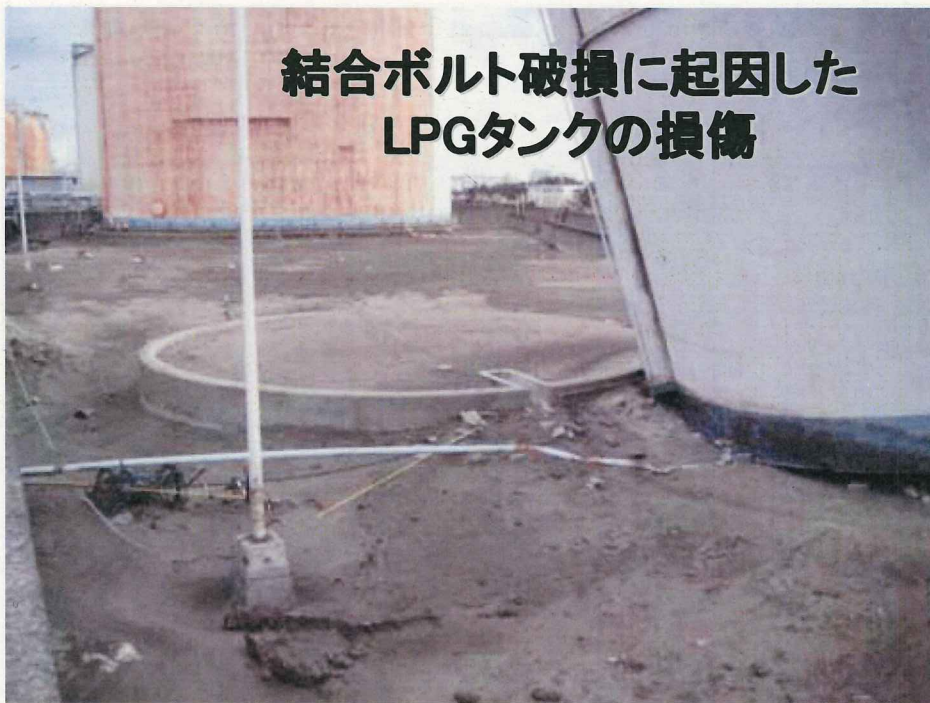
結合ボルト破損に起因した LPGタンクの損傷

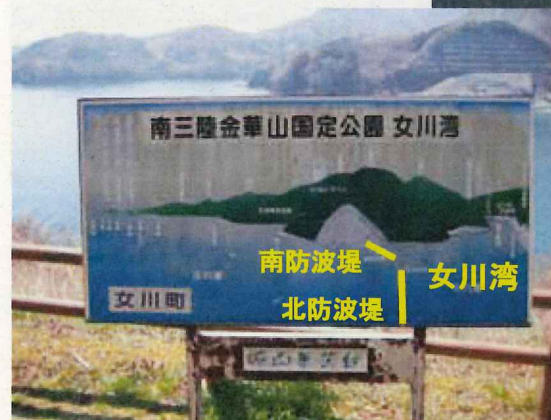
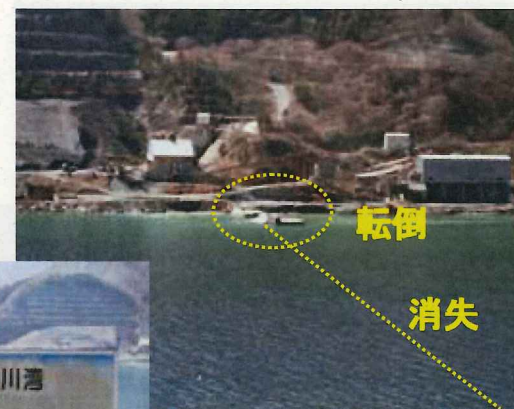
女川湾 津波防波堤

- ・津波により防波堤の決壊
- ・北防波堤はすべて消失

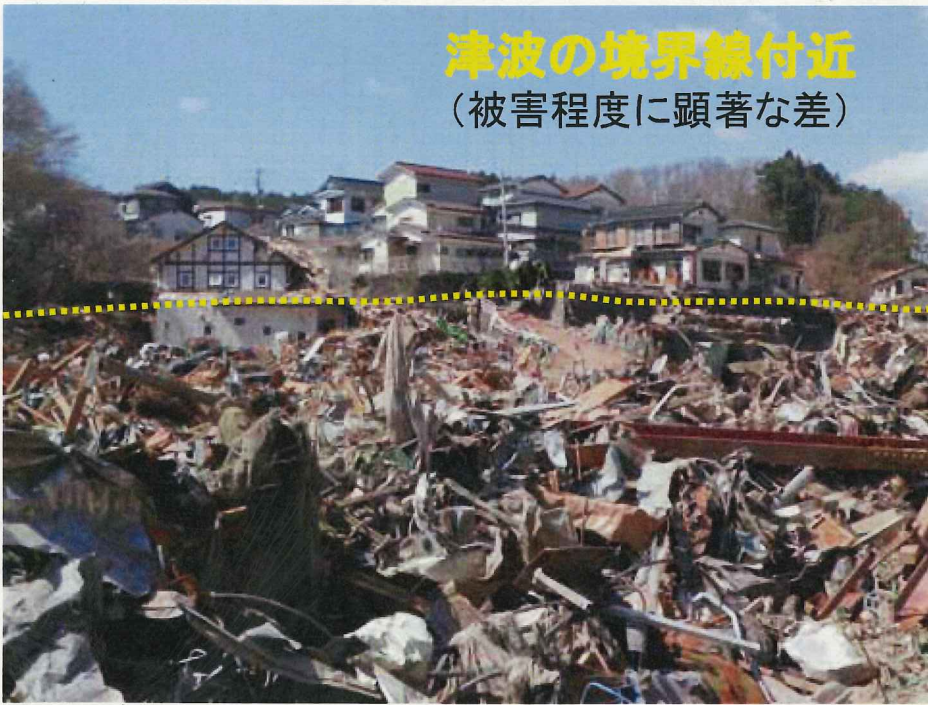
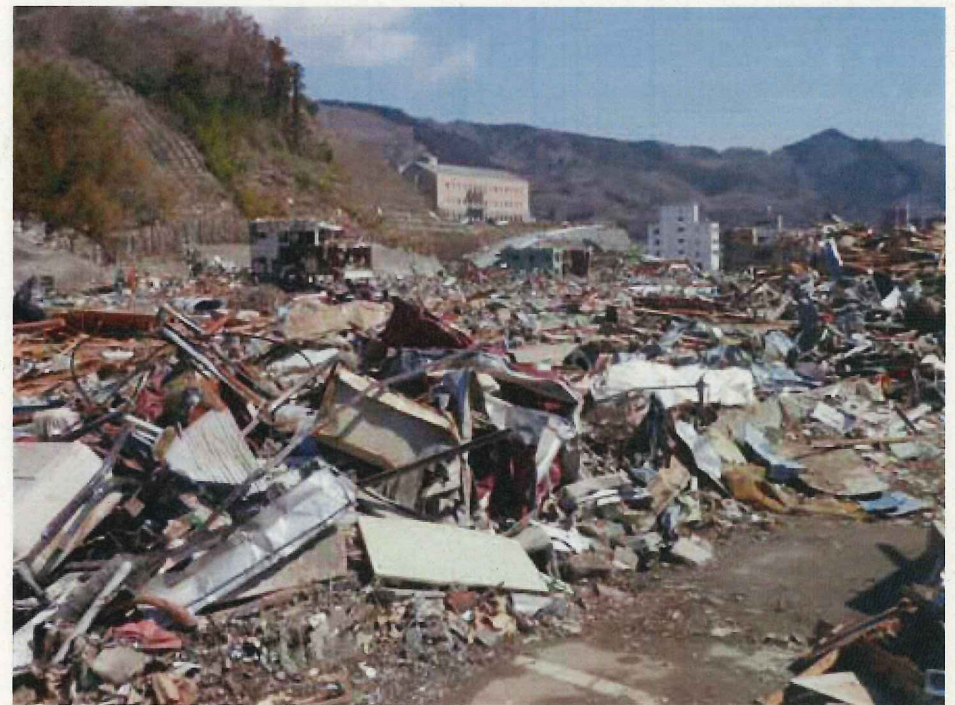
津波の境界線付近
(被害程度に顕著な差)

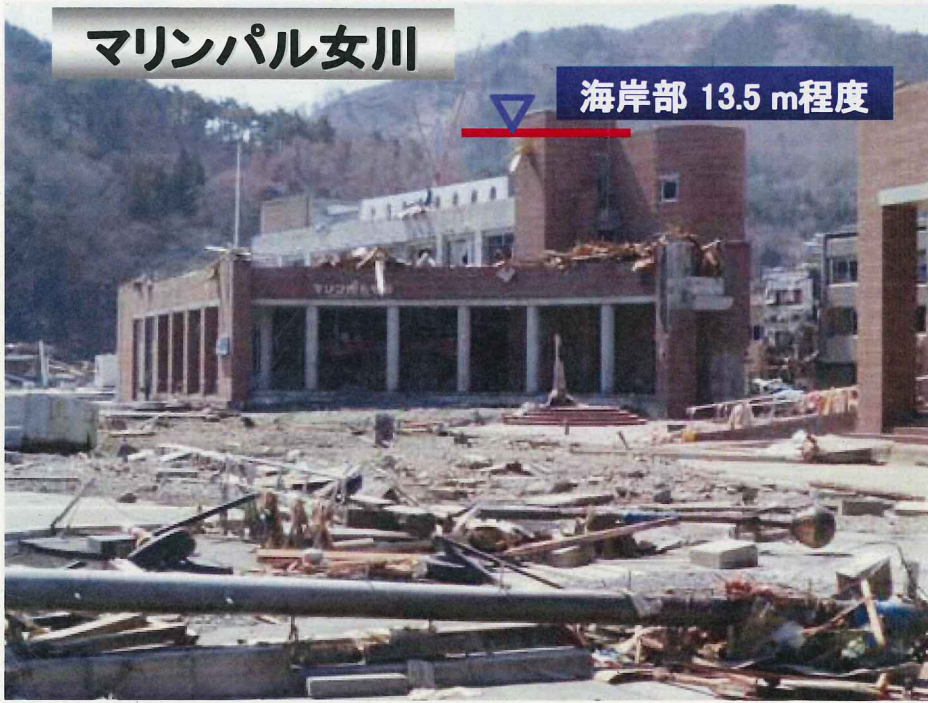
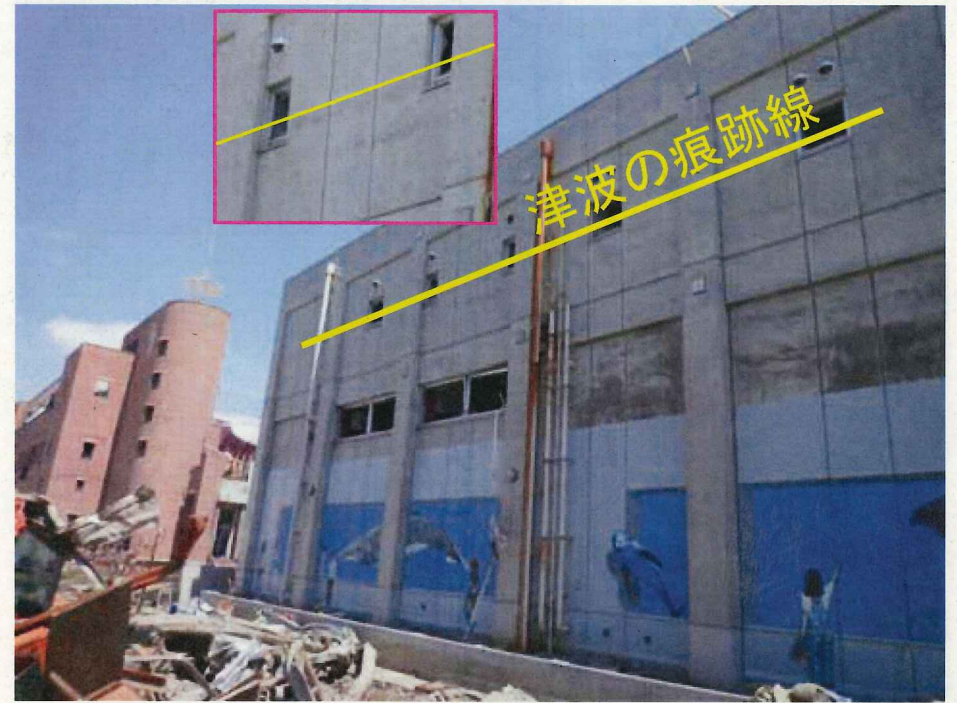
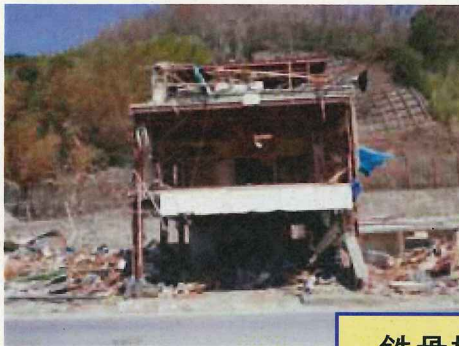
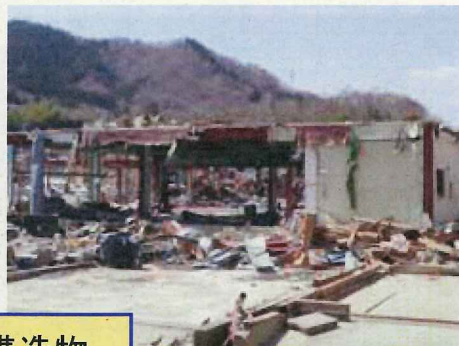
マリナル女川

- ・津波により敷地一帯が壊滅的な被害に見舞われる。
- ・鉄筋建物の被害は軽微
- ・津波による杭基礎建物の引抜き・転倒事例多数

海岸部 13.5 m程度

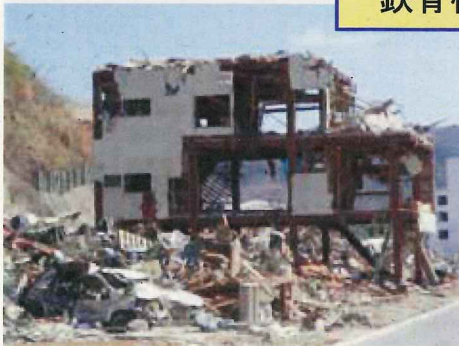
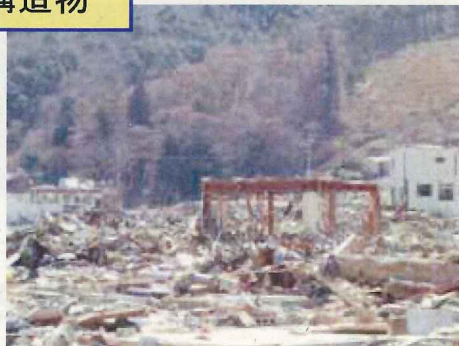
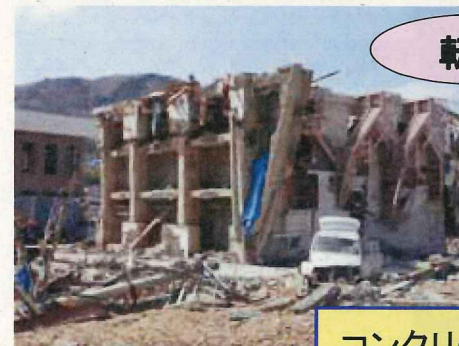
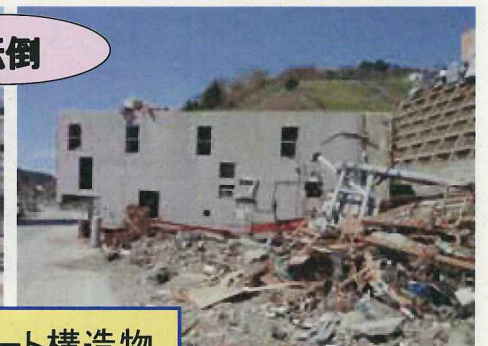
鉄骨構造物

転倒

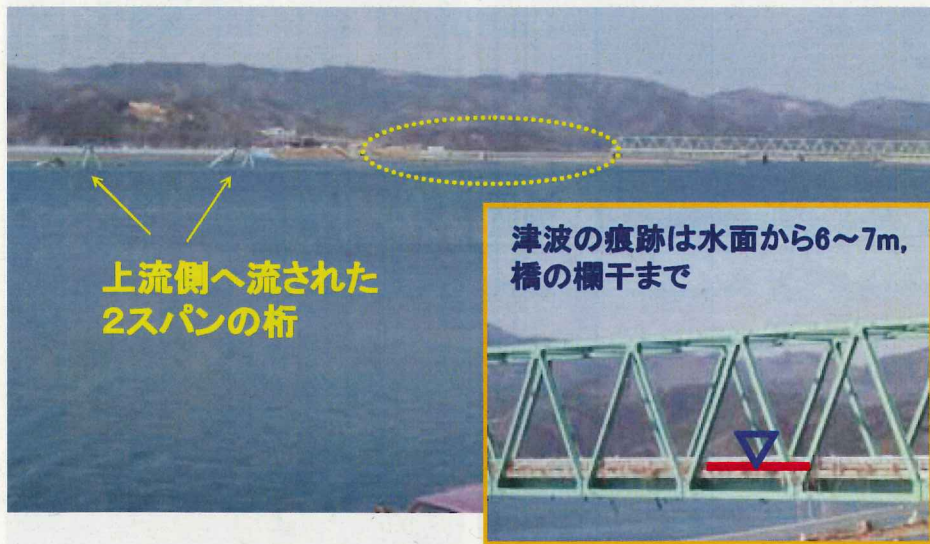
津波により流されたトラス橋 (北上大橋)

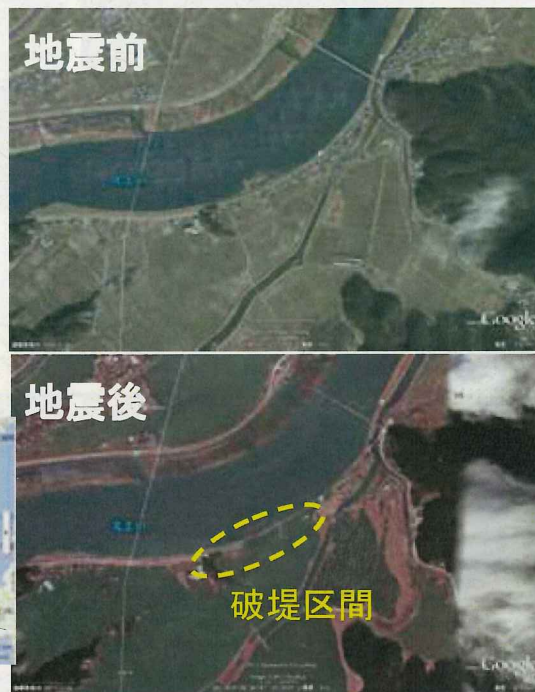
北上川

- ・およそ4.7kから上流の右岸
600mが破堤
- ・地震による損傷と津波の
越流が破堤の原因
- ・堤内地の広い範囲が長期
浸水

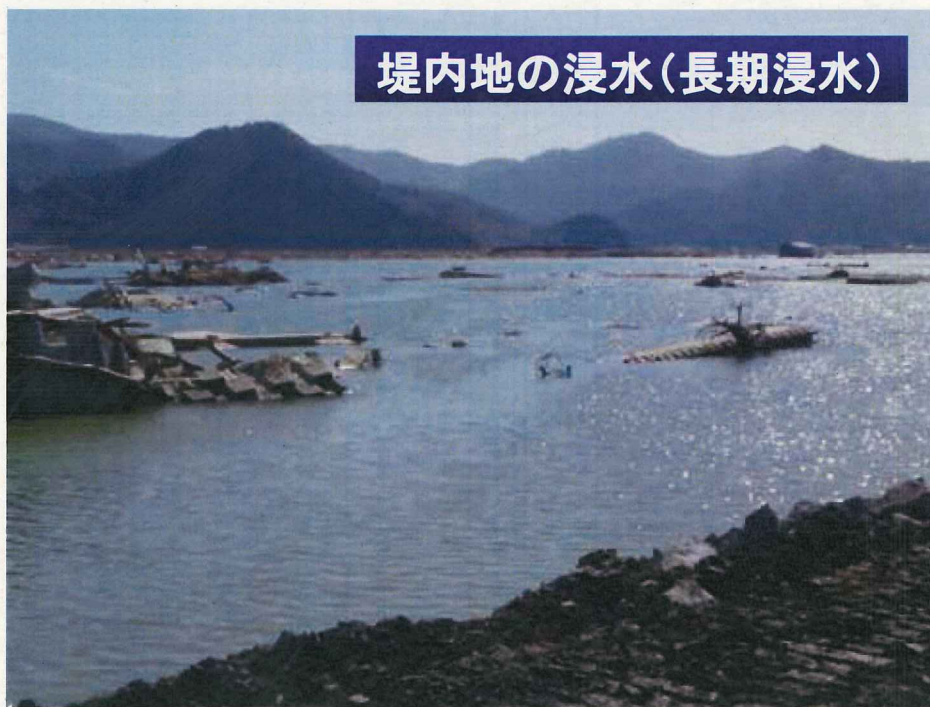
堤内地の浸水(長期浸水)

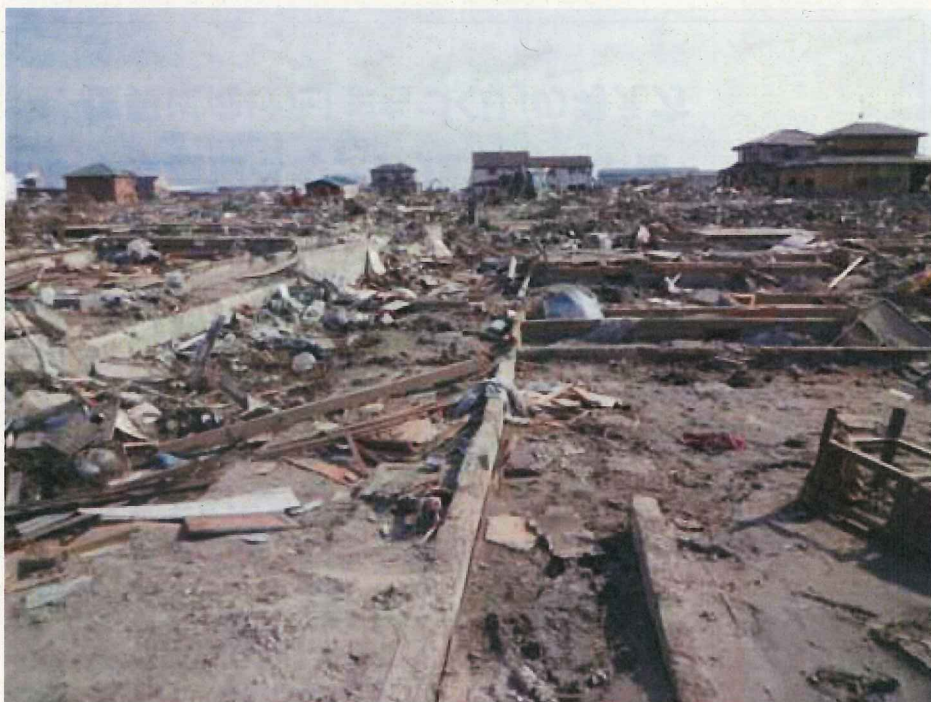
津波痕跡
TP+6.71m
